# Nouvelles

Numéro 3/2002

## Une altitude-densité élevée à l'origine d'une perte de contrôle?

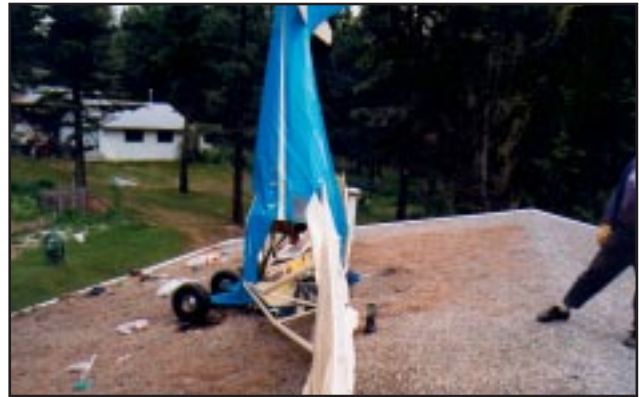
L'impact en plein milieu du toit a probablement aidé à amortir le choc.

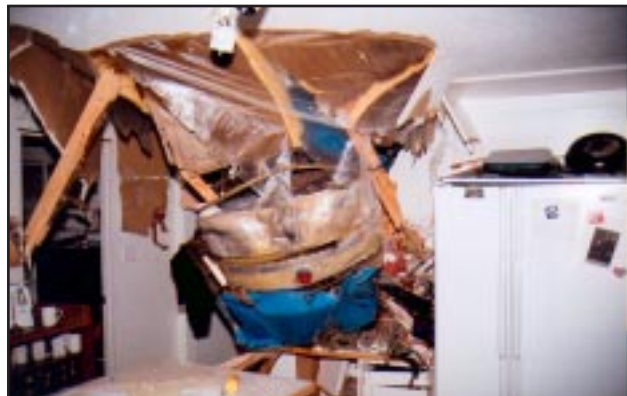
*Les dommages intérieurs montrent comment les deux occupants furent [relativement] chanceux.*

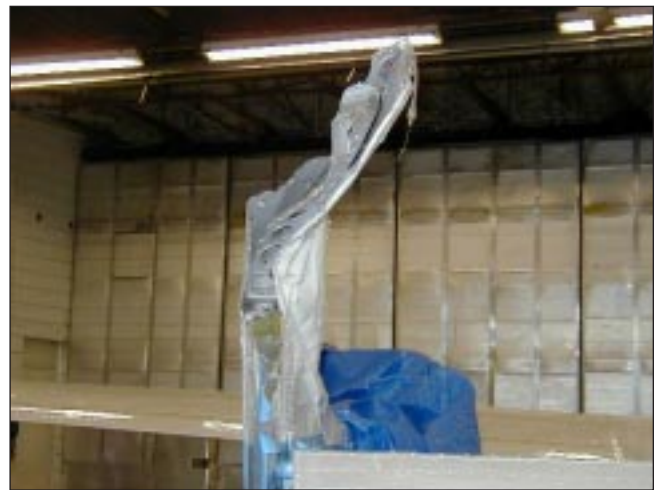
Vue de près des dommages de la gouverne de direction de gauche du Cessna 337.
